# LA MUTA ELOQUENTIA DEL MONASTERO DI SANTA PACE

L'ÉLOQUENCE MUETTE DU MONASTÈRE SANTA PACE

Norcia • Italie

Ce projet de fin d'études est une invitation au voyage : de la découverte de l'histoire de Santa Pace jusqu'au plus profond de soi, grâce à la reconversion du monastère en un lieu de retraite spirituelle.

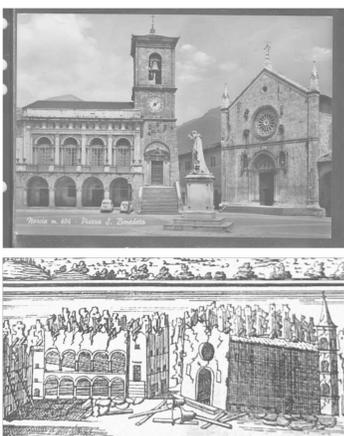
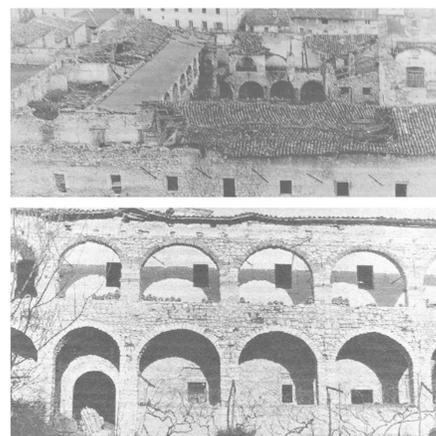
Grâce aux annotations de chantier rapportées par les soeurs depuis le début de sa construction, il a été possible d'établir une évolution du bâti au fil des siècles.

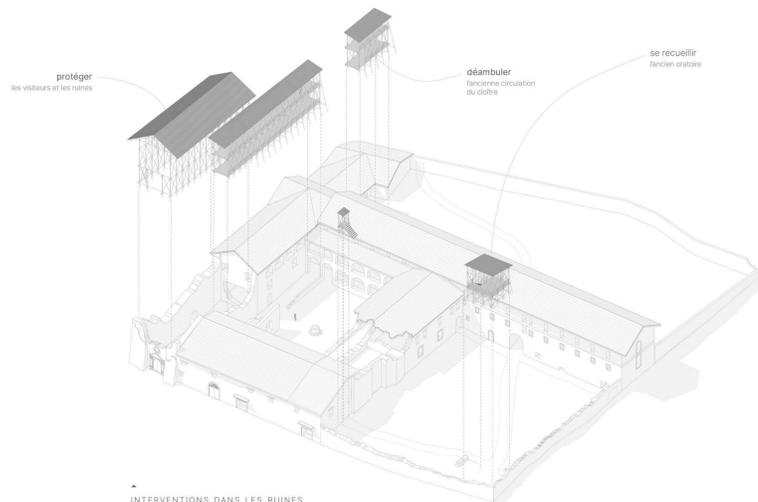
INTERVENTIONS DANS LES RUINES

S'inspirant de la technique locale de préservation des ruines, il s'agit d'un processus accompagnant la destruction du bâti – évoluant au fil des séismes. La structure légère en acier s'insère entre les murs existants grâce à des joints parasismiques afin d'agir comme dissipateur d'énergie sismique et permettre de circuler dans l'existant, protégeant les visiteurs ainsi que les ruines. Les matériaux abandonnés dans le monastère (pierres, briques, uiles, bois) sont réutilisés pour réaliser le *chemin de fragments* qui guide le visiteur.
