Les Pieds dans l'eau

RÉHABILITATION DE L'USINE DE DUDELANGE

Projet Nieschmelz

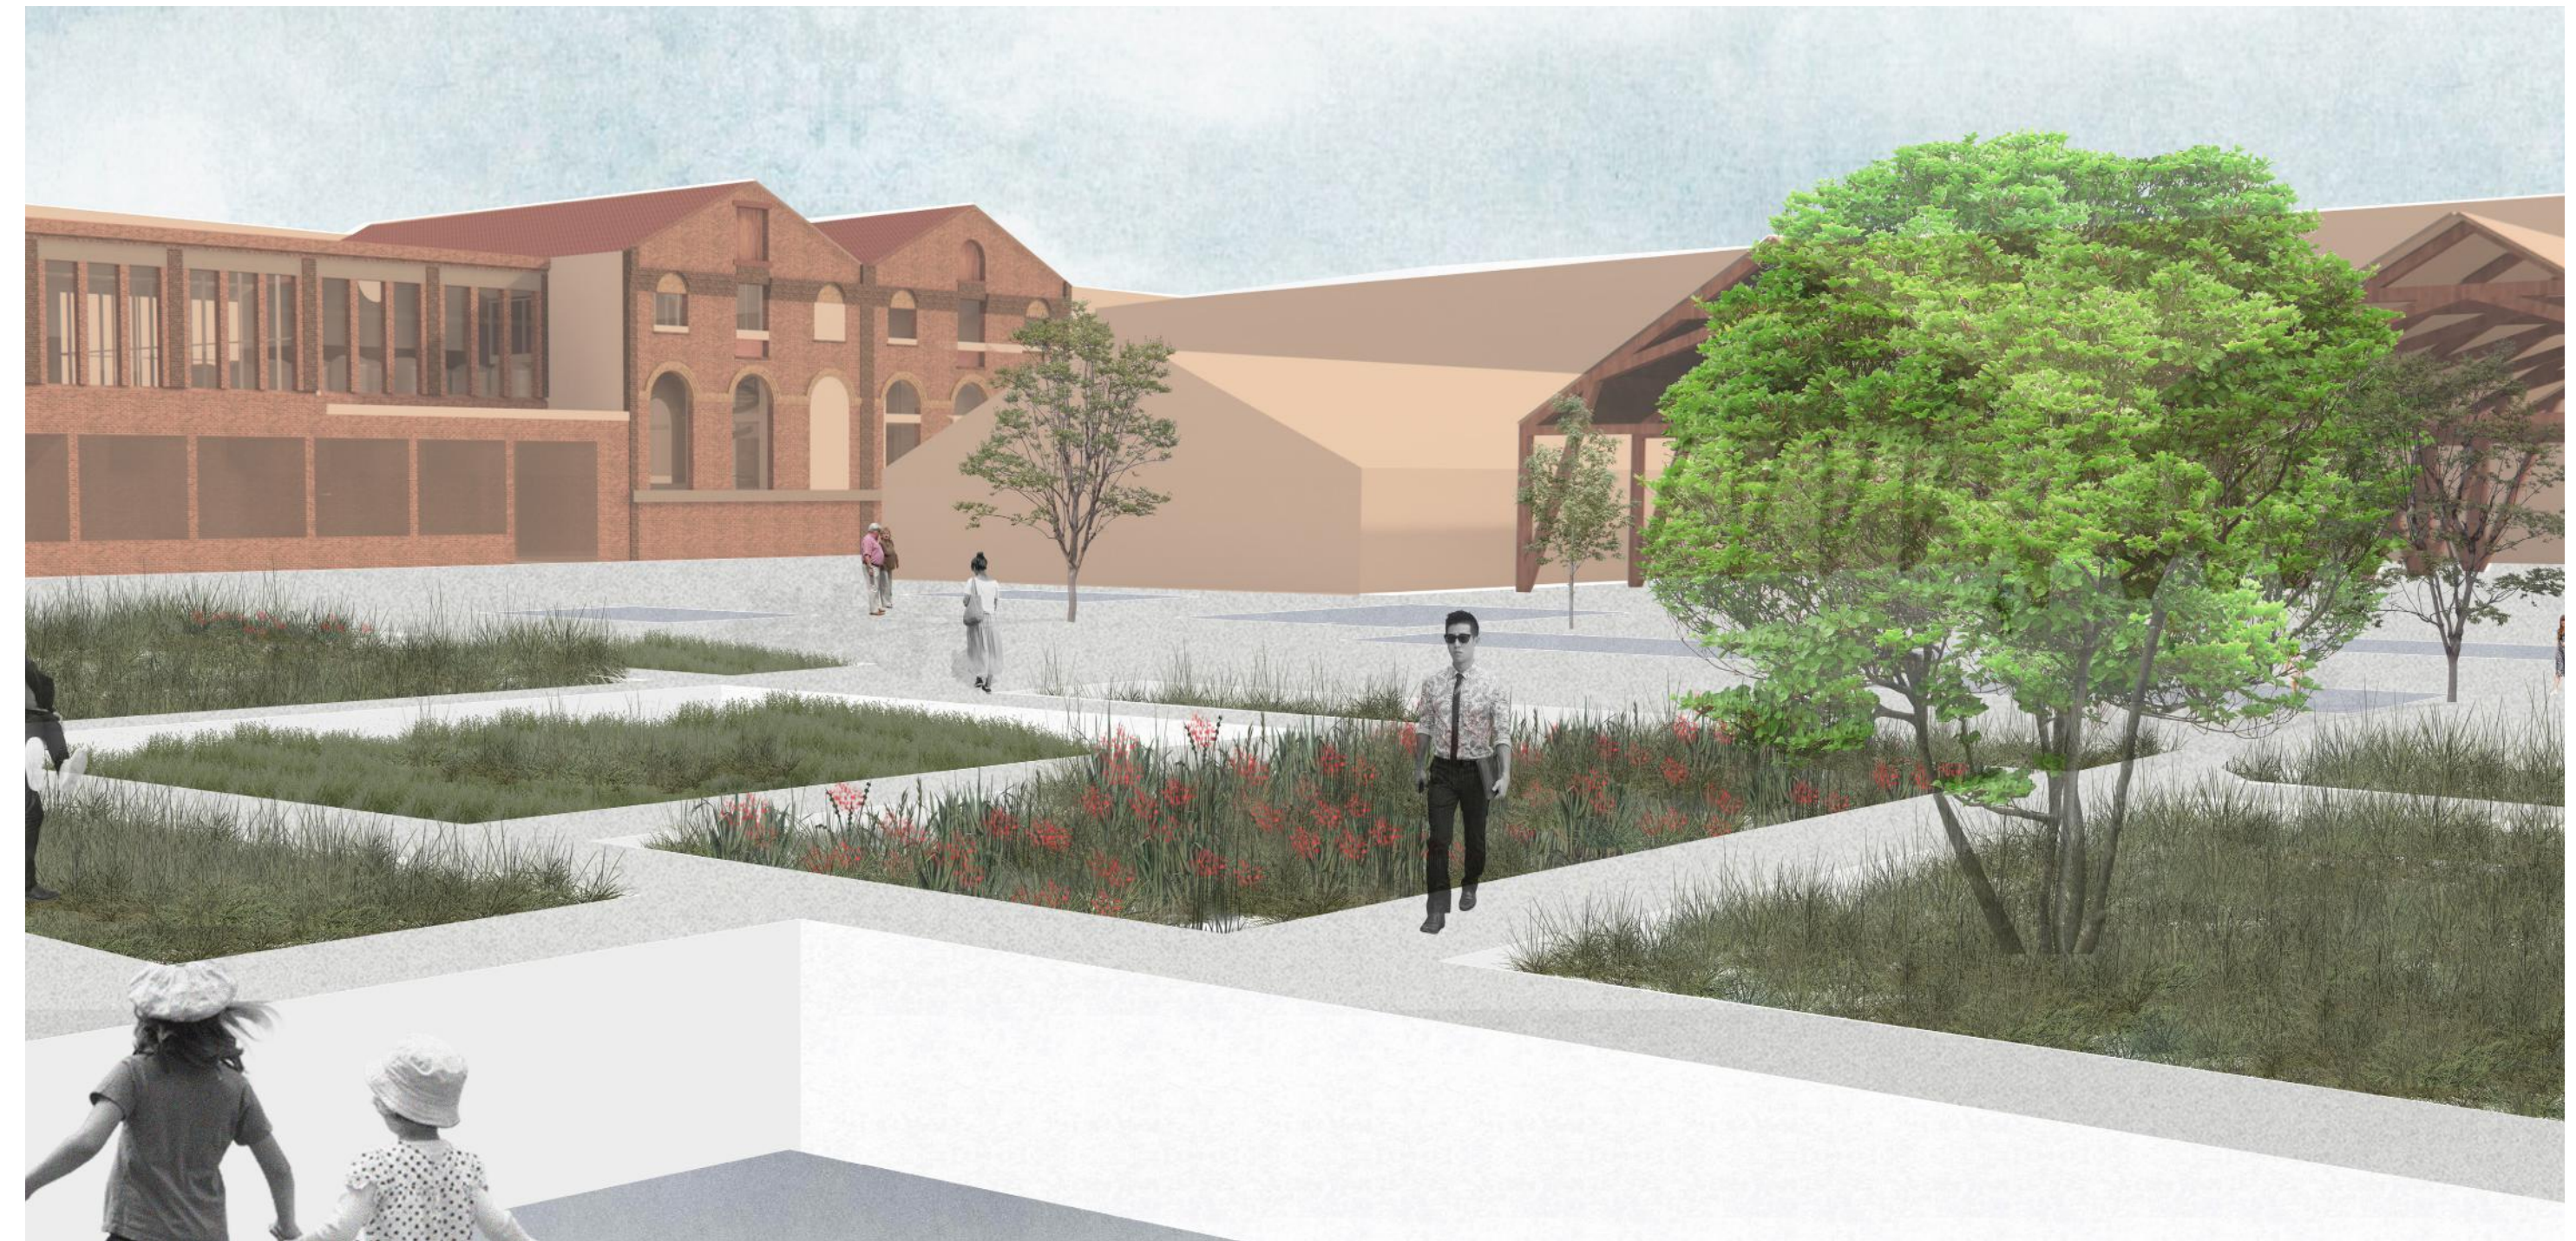
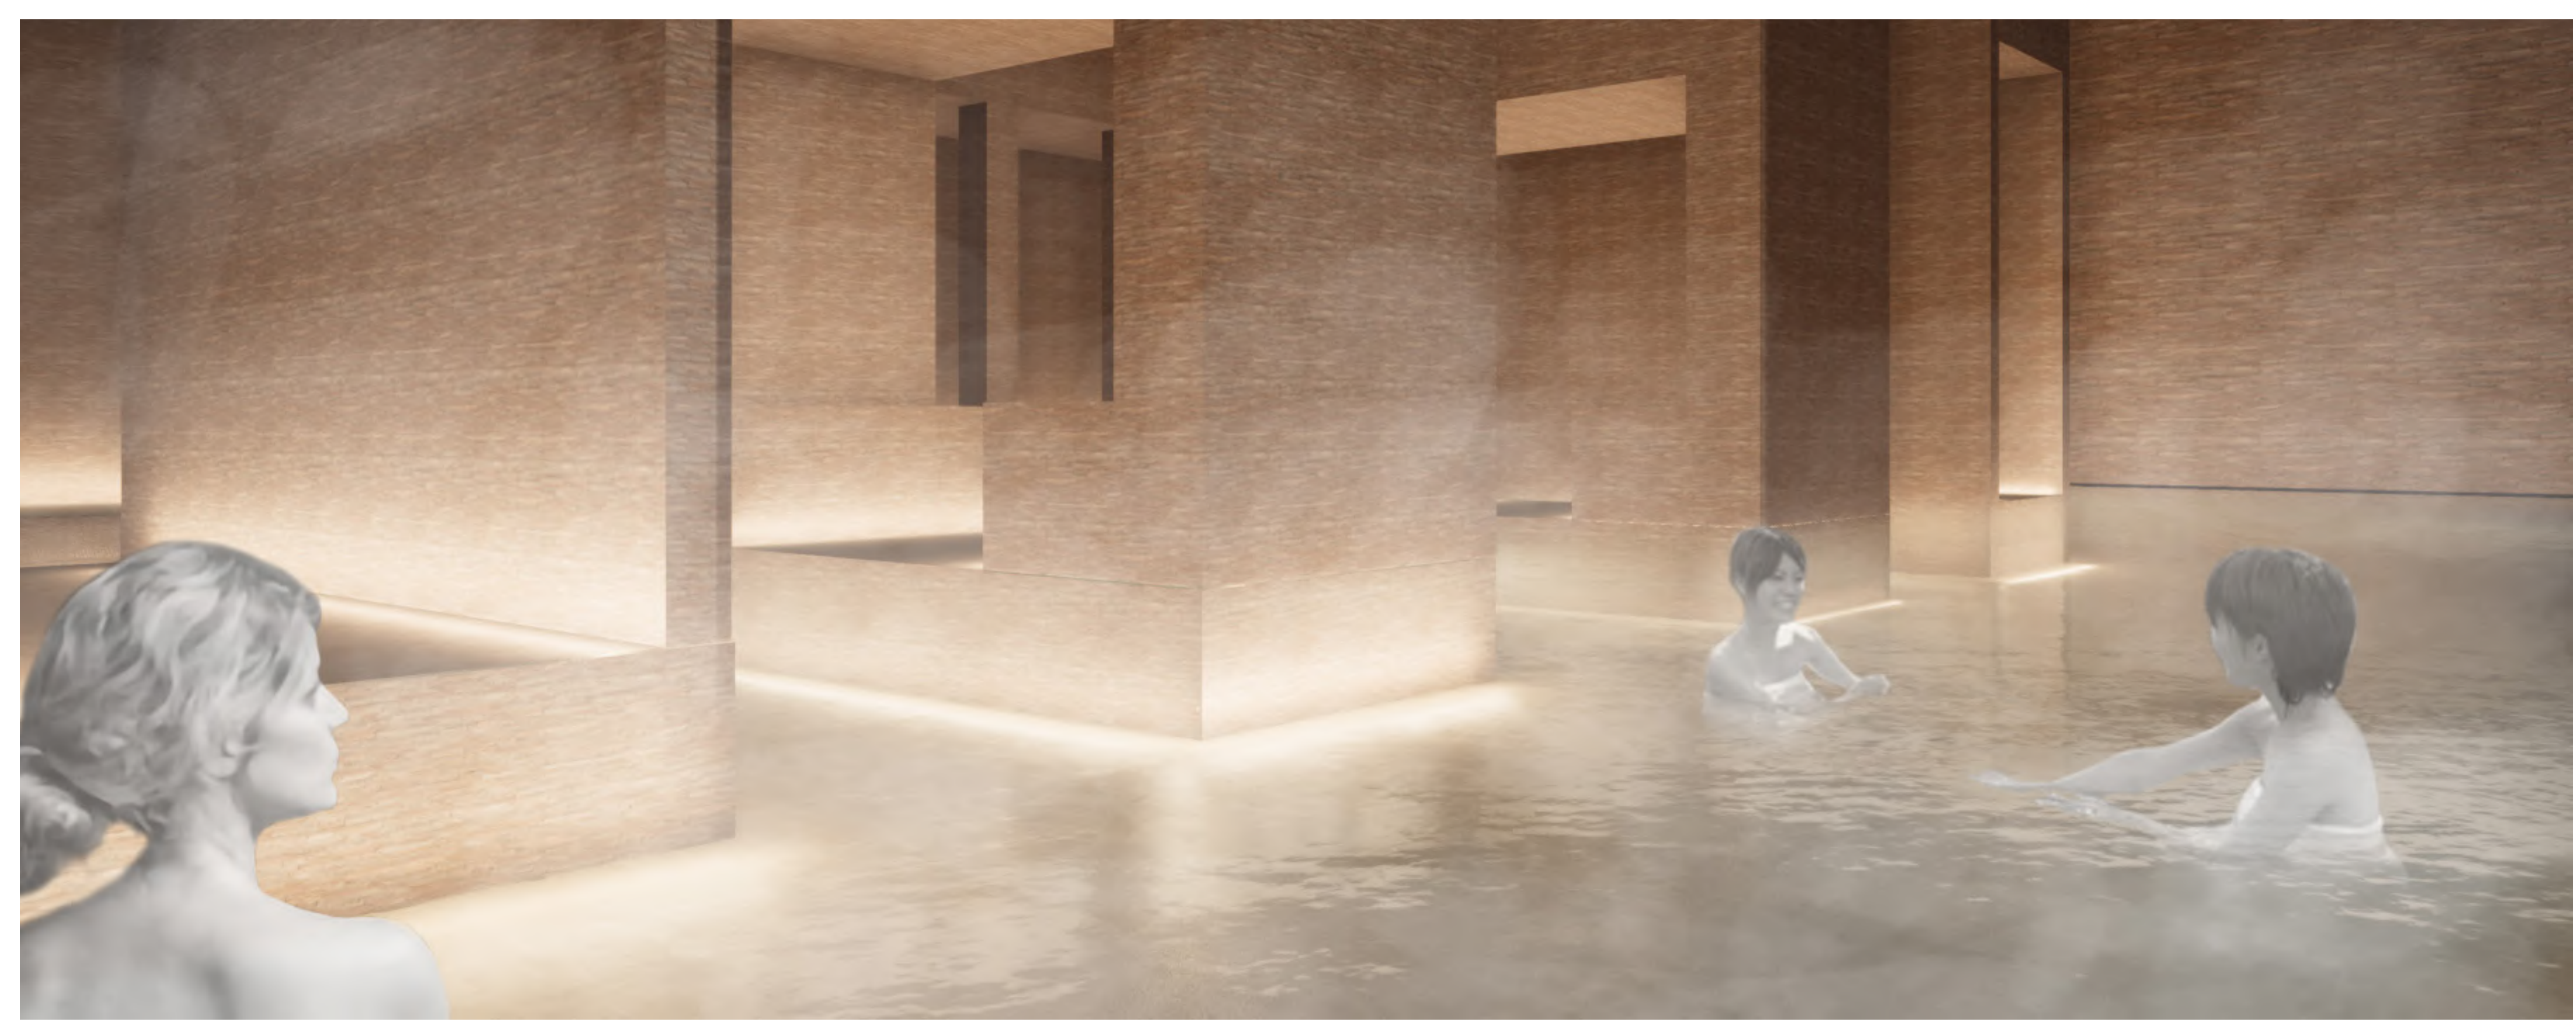
1954
Construction des haut fourneaux, du laminoir et des bassins de décantation

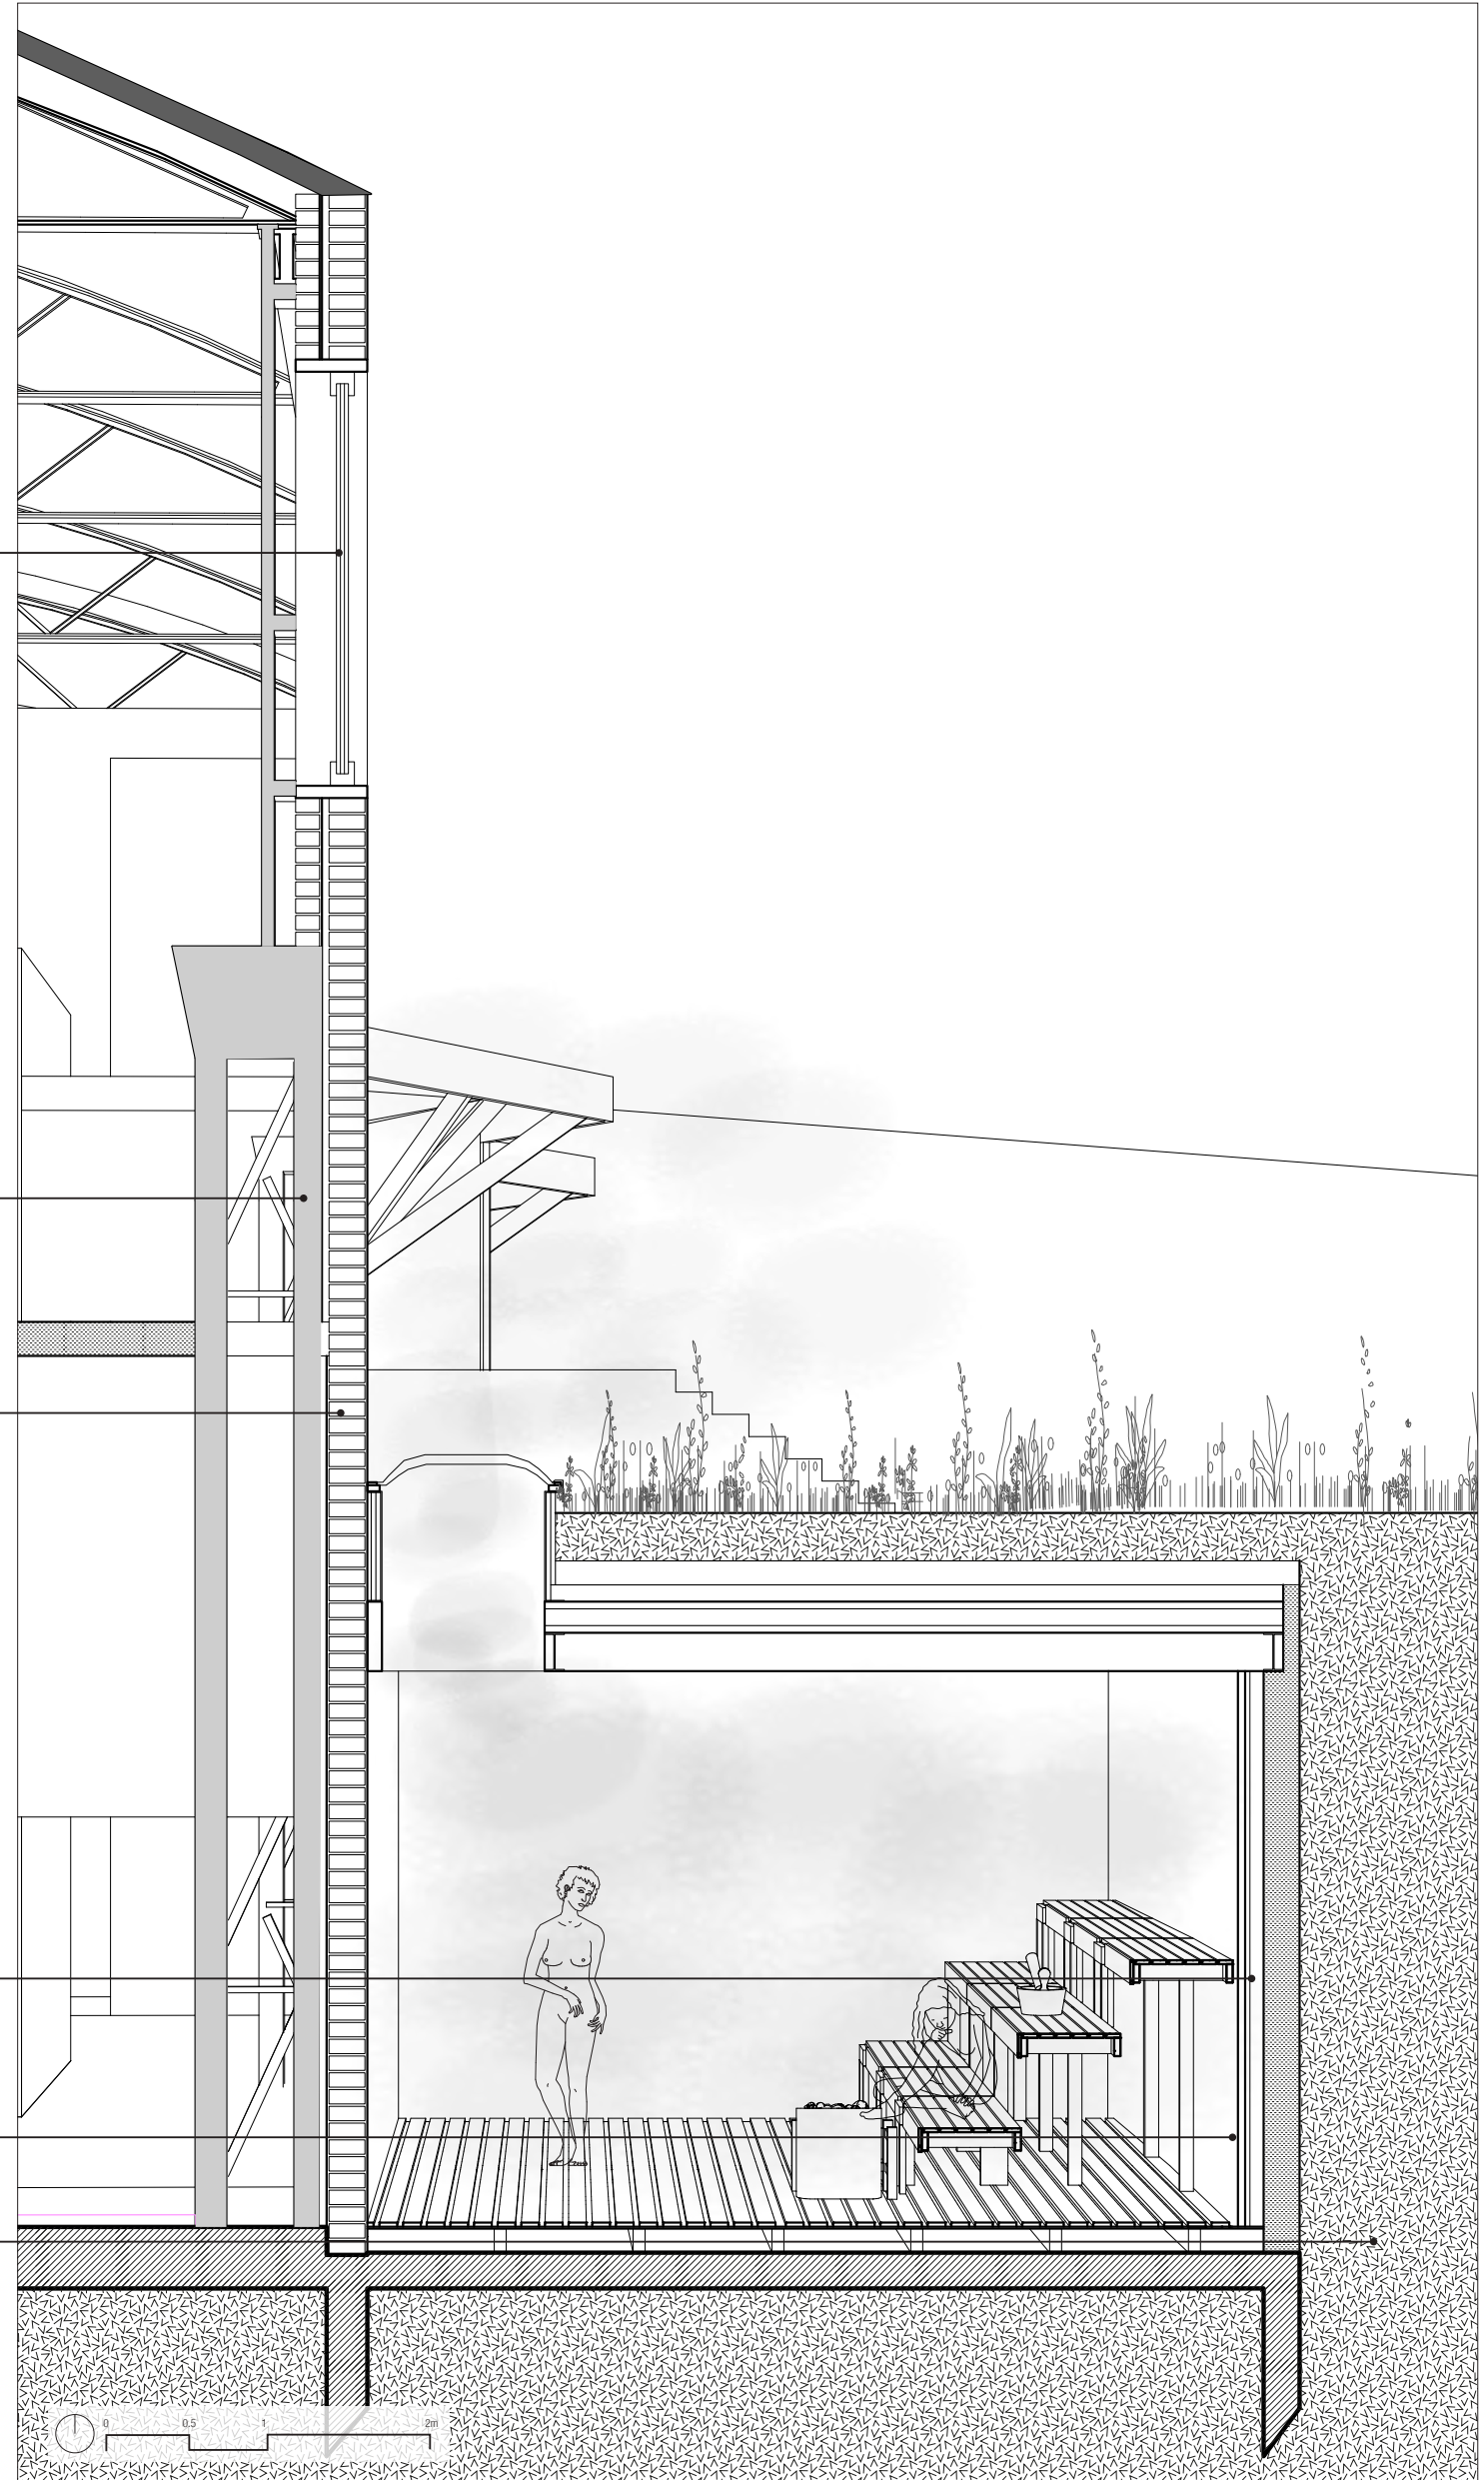
PERCEMENTS EXISTANTS

STRUCTURE ACIER EXISTANTE

PAREMENT BRIQUE

Plaques d'isolations en chanvre

Revêtement en bois

REMBLAIS DE TERRE qui vient accueillir le jardin de la brasserie
