# Paris - Bercy - Charenton

## D'un lieu délaissé vers un pôle artisanal et logistique, réhabilitation

«Paris-Bercy-Charenton, d'un lieu délaissé vers un pôle artisanal et logistique, réhabilitation»

Alix ESTIQUE, master en alternance, sous la direction de Pierre TISSERAND,

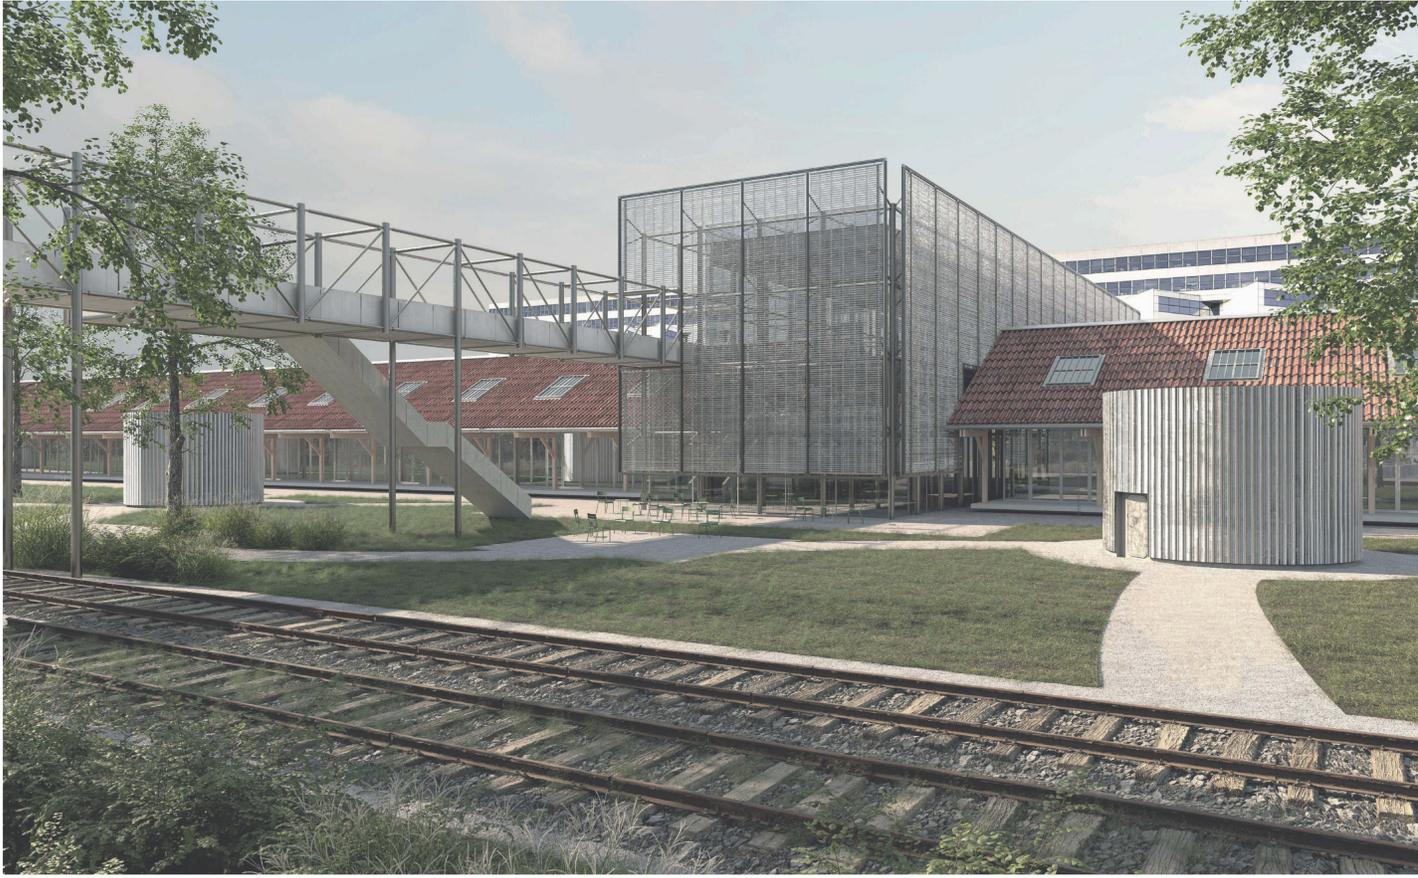
La passerelle, l'extension transversale et les halles historiques sont identifiables une à une sans se confronter.  
Perspective photo-réaliste du bâtiment pont et des édicules exutoires de ventilation du niveau inférieur, depuis le parc au Sud-Est.

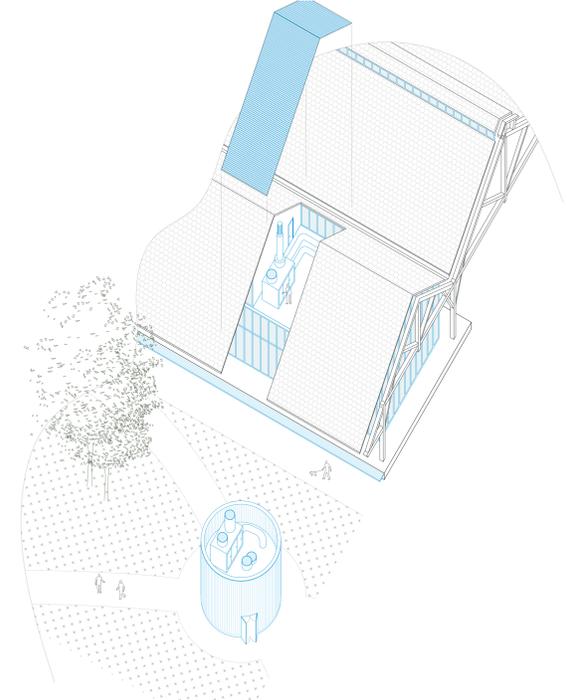
Les machineries de ventilation sont dissimulées :  
- dans le volume de la charpente des halles historiques via des grilles à lames,  
- dans le volume formé par les acrotères des édicules abritant les cheminements verticaux des ventilations et des sorties de secours depuis le sous-sol.  
Axonométrie éclatée des systèmes de ventilation, sans échelle.

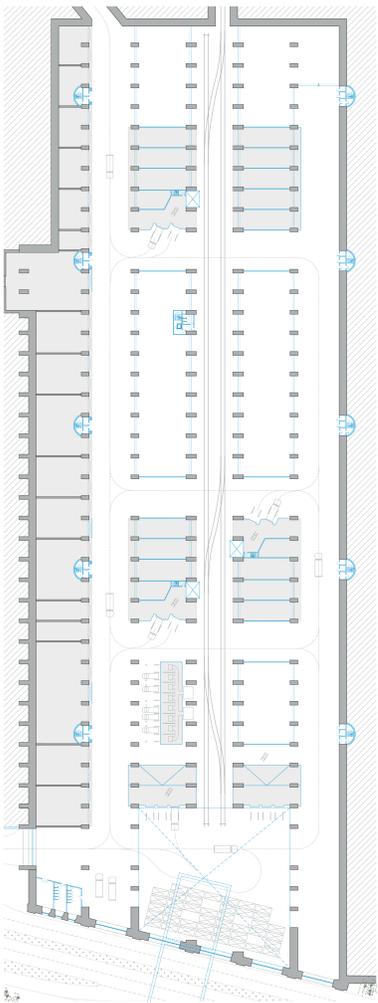
Les cellules de stockage des artisans bénéficient des quais du centre logistique et de monte-charges.  
Plan général du niveau inférieur (R-1) à l'état projeté.

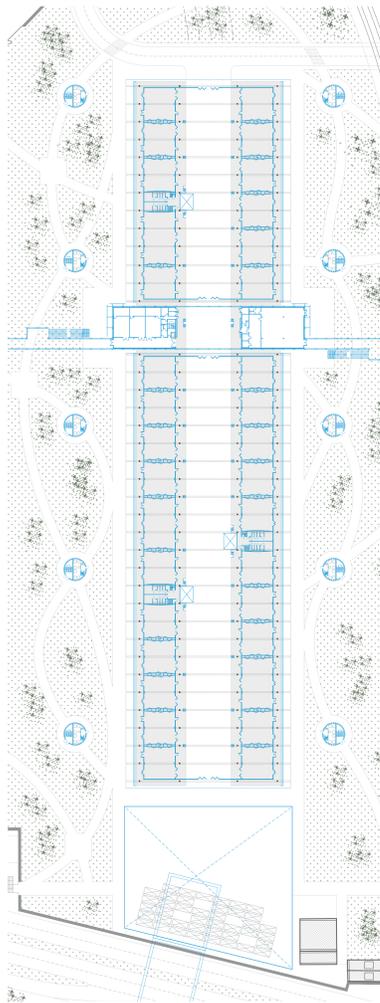
Les façades des ateliers d'artisans positionnées en recul de la structure historique permettent de retrouver la cohérence d'origine.  
Plan général du niveau supérieur (RDC) à l'état projeté.

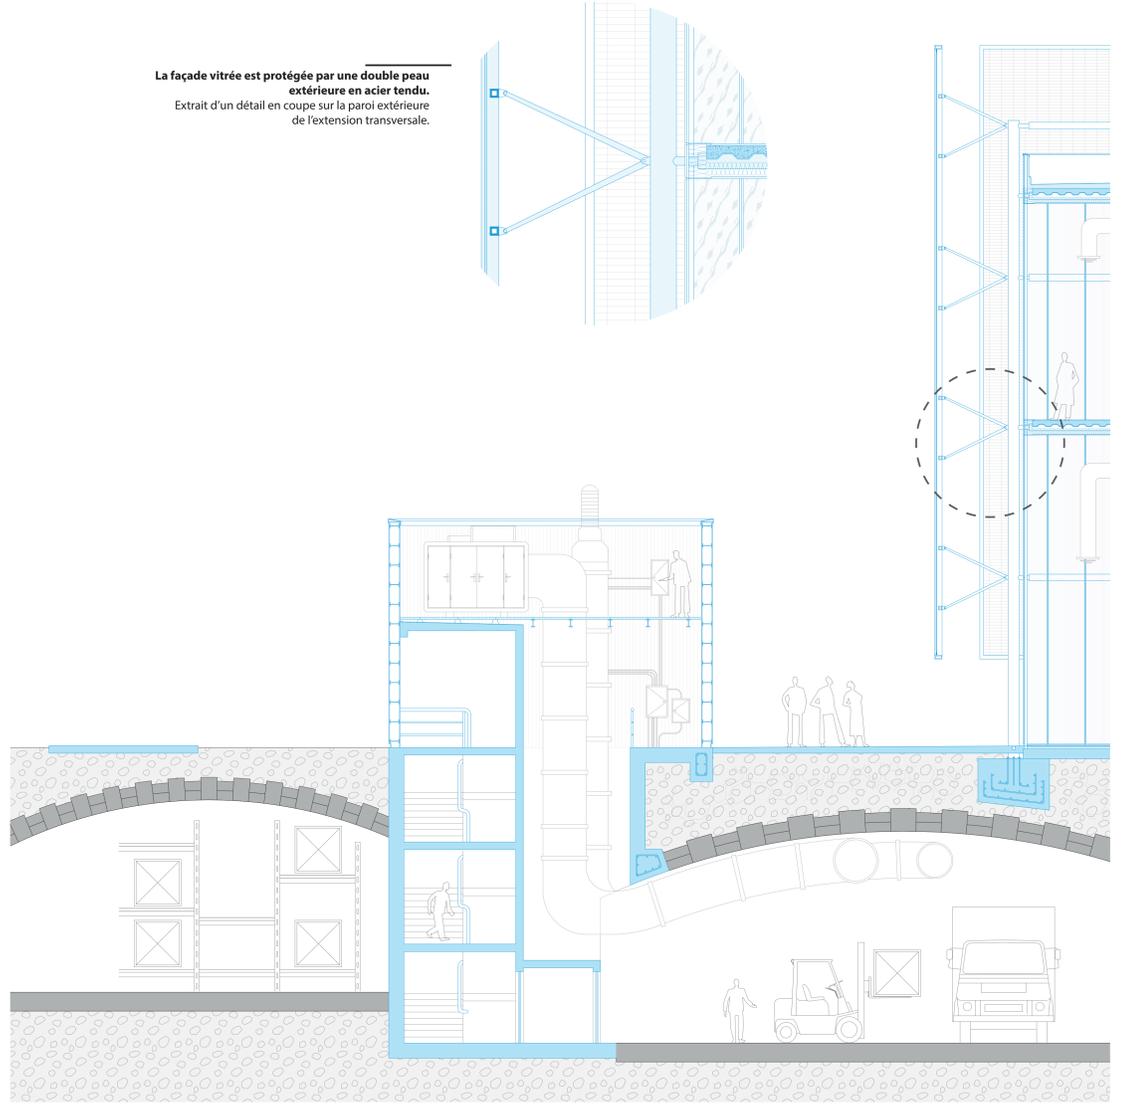
La façade vitrée est protégée par une double peau extérieure en acier tendu.  
Extrait d'un détail en coupe sur la paroi extérieure de l'extension transversale.

L'extension et les édicules sont réalisés en structure métallique afin de limiter l'usage du béton.  
Coupe de détail de la façade de l'extension transversale et des édicules-exutoires de ventilation.

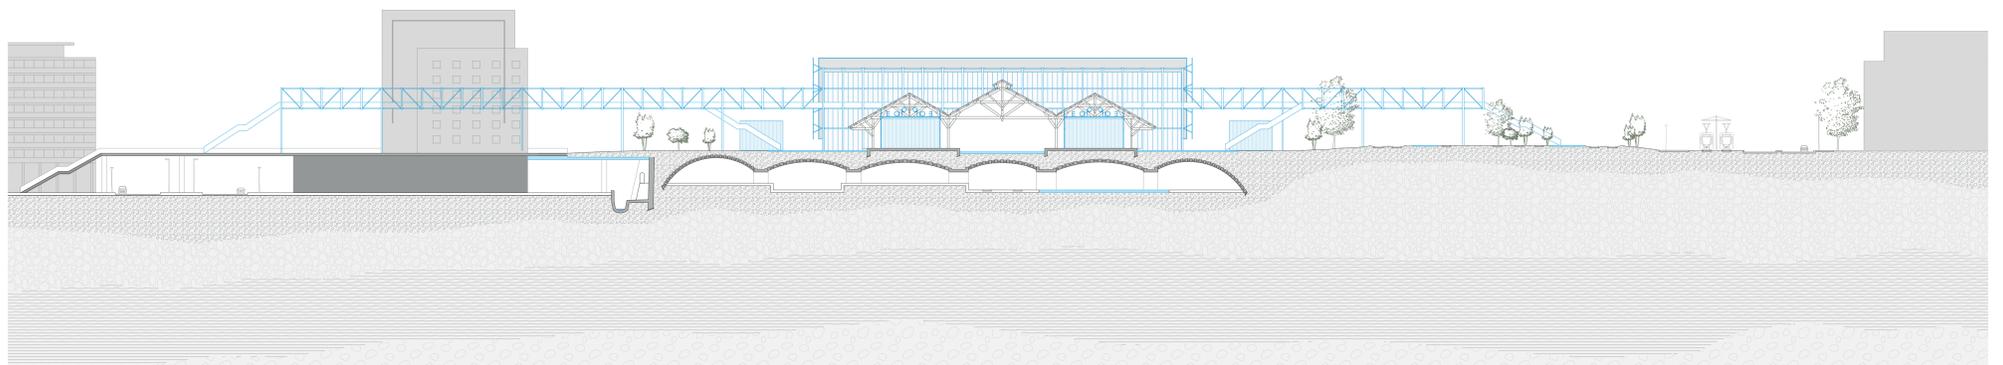
La passerelle comme lien entre le boulevard et le quartier de Bercy.  
Coupe de site à l'état projeté, échelle.
